ATT KÖPA EN BEGAGNAD ALBIN 78

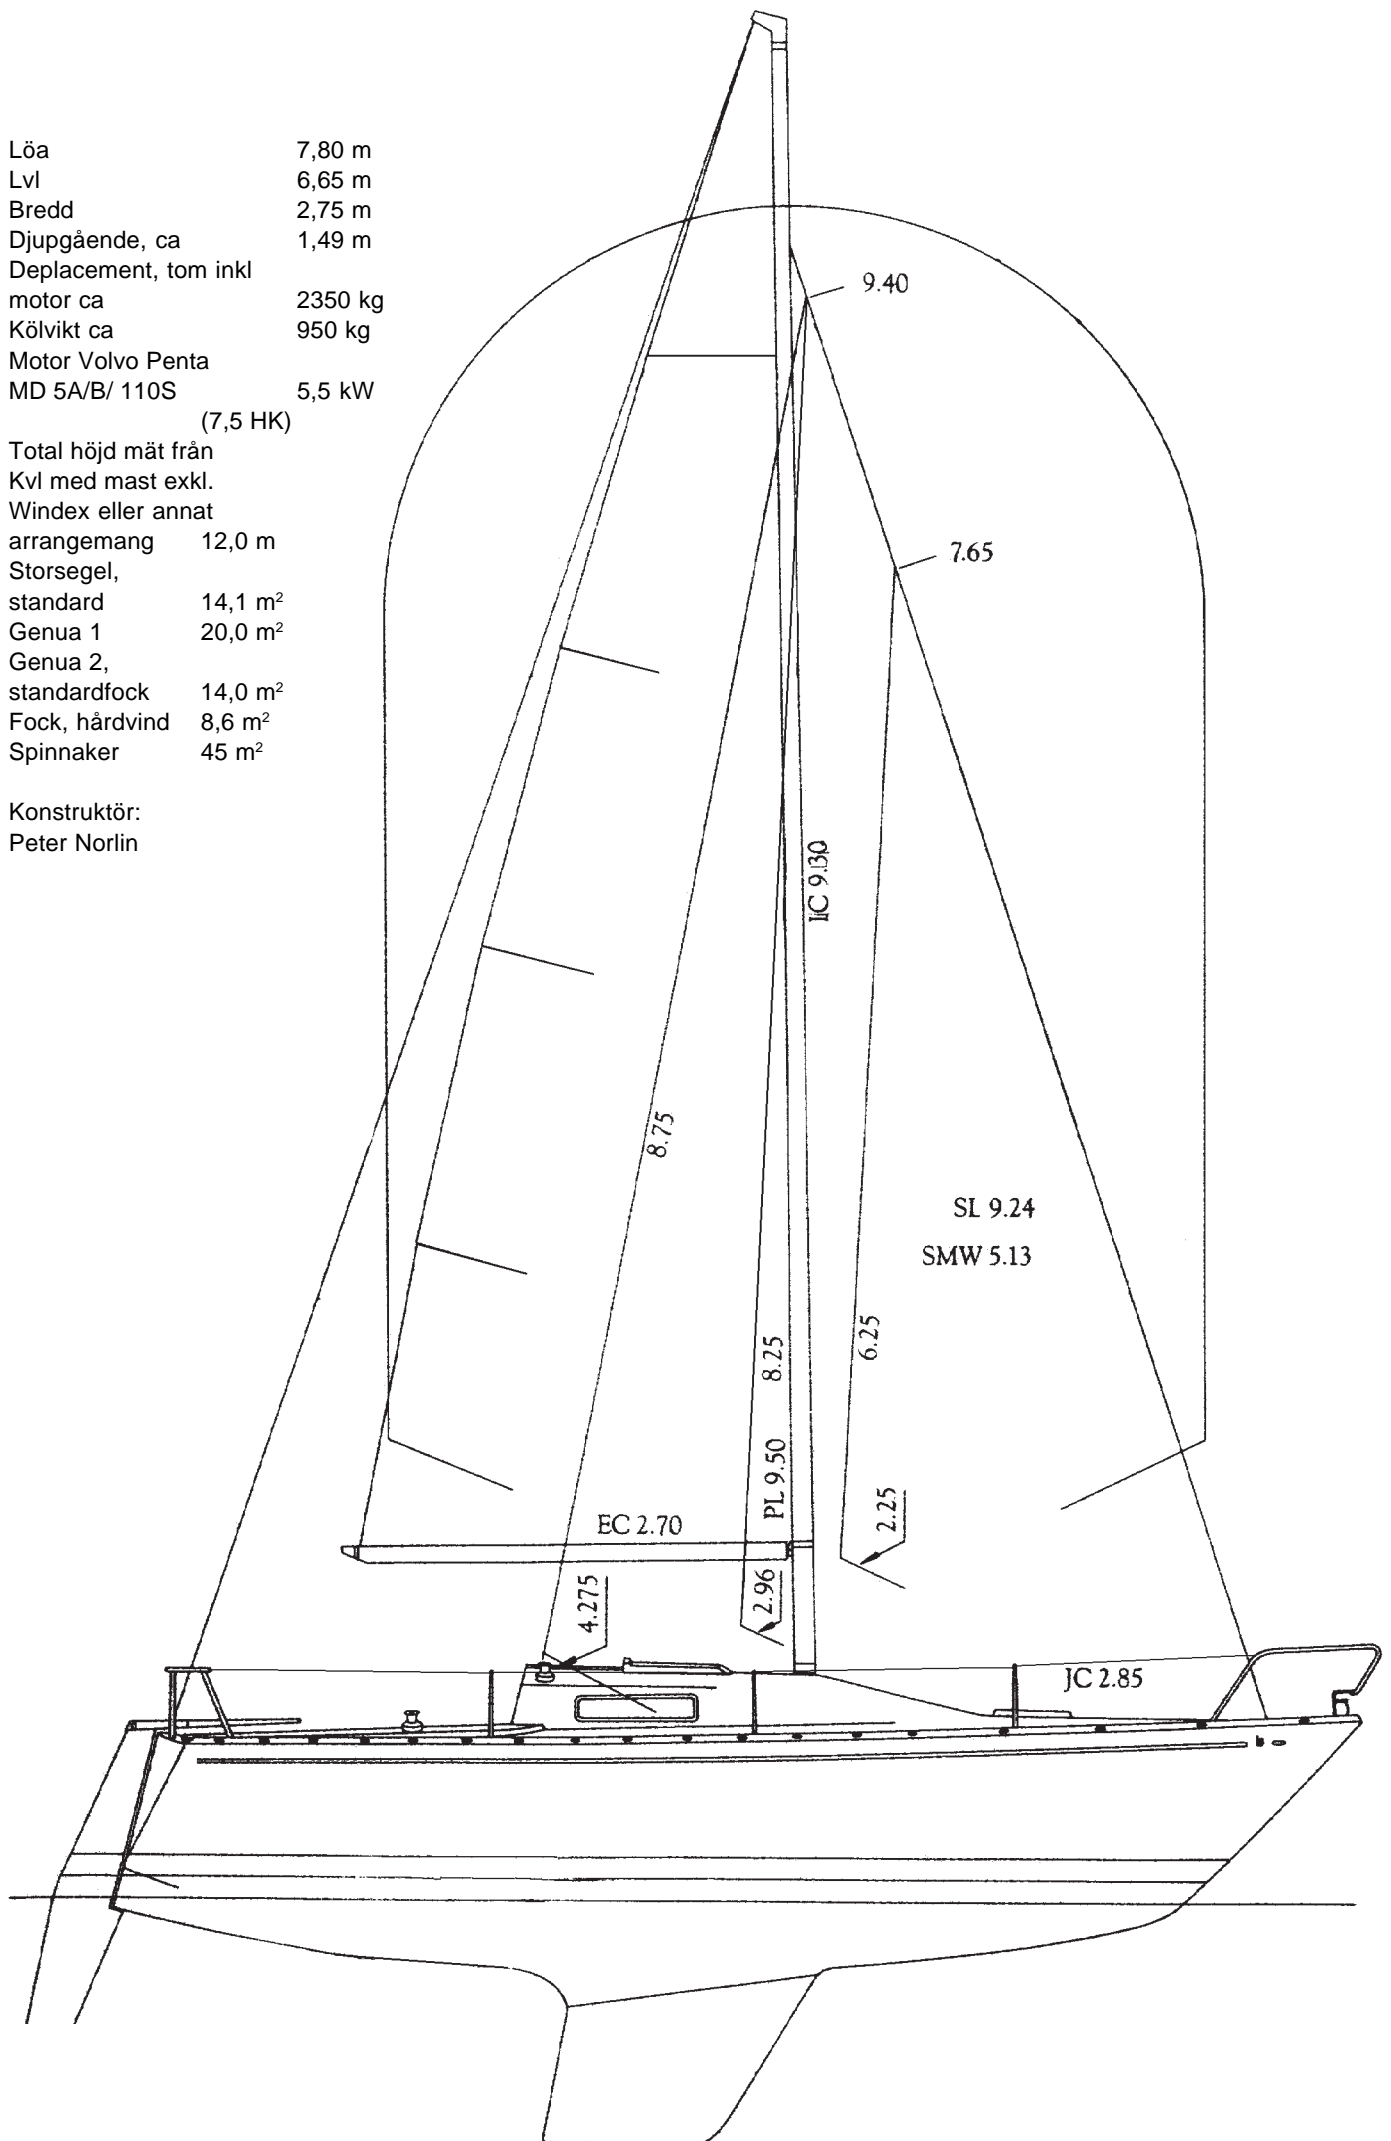
Löa 7,80 m
 Lvl 6,65 m
 Bredd 2,75 m
 Djupgående, ca 1,49 m
 Deplacement, tom inkl motor ca 2350 kg
 Kölvikt ca 950 kg
 Motor Volvo Penta MD 5A/B/ 110S 5,5 kW
 (7,5 HK)

Total höjd mät från Kvl med mast exkl. Windex eller annat arrangemang 12,0 m
 Storsegel, standard 14,1 m²
 Genua 1 20,0 m²
 Genua 2, standardfock 14,0 m²
 Fock, hårdvind 8,6 m²
 Spinnaker 45 m²

Konstruktör:
 Peter Norlin
